Mögliche Patientenverletzungen infolge Aufprall bei mechanischen CPR-Geräten: Vergleich zwischen "LDB" Kompressionsband und kolbenbewegten Systemen

TECHNOLOGIE BERICHT

Nr. 3

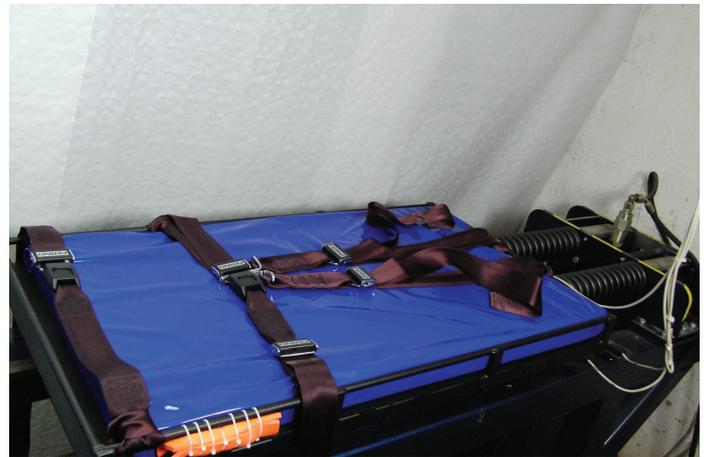
Abbildung 1: Testschlitten mit Trage und Schultergeschirr.

Methode: Es werden sowohl ein kolbenbewegtes System (Lucas™ 2) als auch ein Kompressionsbandsystem (AutoPulse®) getestet. Die Untersuchung wird auf einem federbewegten Aufprallschlitten durchgeführt, auf dem eine Krankentrage (einschließlich Matratze und Schienen) befestigt ist. (Abbildung 1). Die Untersuchungsanordnung erfüllt die DIN EN 1789, da eine kalibrierte G-Kraft in 5 Richtungen für die Dauer von mindestens 50 Millisekunden erzeugt werden kann

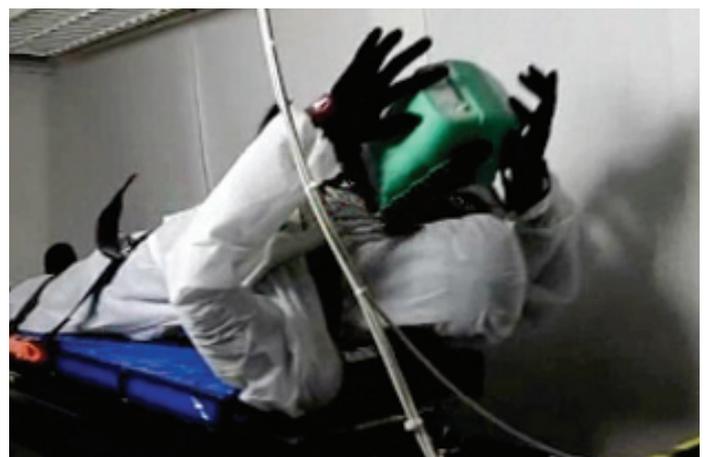
Abbildung 2: Die schwere kopflastige Masse des kolbenbewegten Systems trifft mit Wucht den Kopf der Puppe bei 250 Millisekunden.

- 1 Es kippt so stark, dass die Masse des Systems (Steuereinrichtung, Batterie sowie Motor) mit Wucht auf den Kopf der Versuchspuppe aufprallt. (Abbildung 2)
- 2 Der Rücken der Puppe wird so extrem verformt (Abbildung 3), dass Wirbelsäulenverletzungen angenommen werden können.
- 3 Der Kolben schaltet sich nicht ab, trotz das sich das System auf eine therapeutisch nicht mehr sinnvolle Position verschoben hat (z.B. Unterleib, Seitenrippen, etc.).

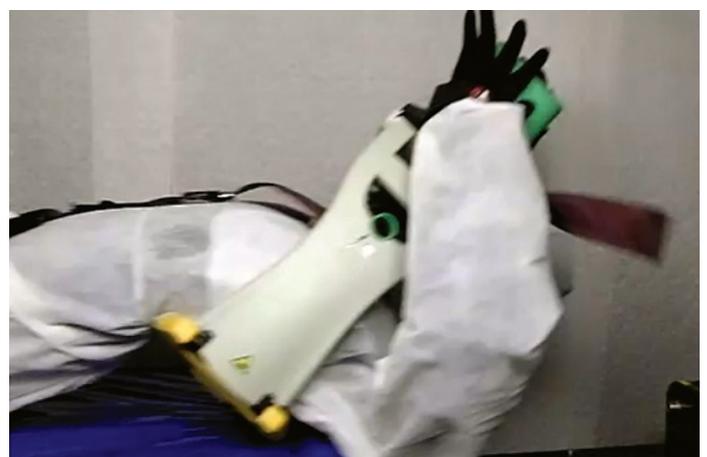
Abbildung 3: Der untere Teil des kolbenbewegten Systems verbiegt den Rücken der Puppe äußerst schwer bei 250 Millisekunden.

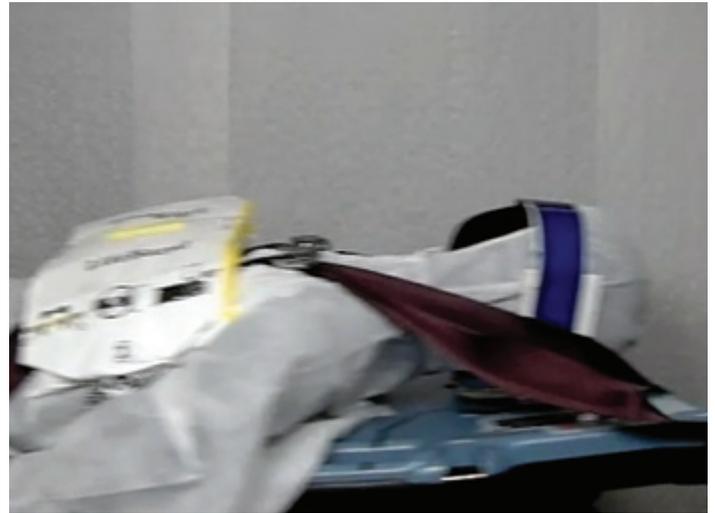
Abbildung 4: Minimale Bewegung der Versuchspuppe nach 250 Millisekunden bei Einsatz des Kompressionsbandsystems.

Mit dem Kompressionsbandsystem war die Bewegung hinreichend durch das Schultergeschirr eingeschränkt, sodass die Versuchspuppe keinen abnormen Kräften ausgesetzt wurde (Abbildung 4).
